## CENTRO CONSERVAZIONE E RESTAURO LA VENARIA REALE

*PIANO DI ELIMINAZIONE DELLE BARRIERE ARCHITETTONICHE  
PER IL CENTRO CONSERVAZIONE E RESTAURO LA VENARIA REALE*

### **01.a RELAZIONE ILLUSTRATIVA**

### 01.a - RELAZIONE ILLUSTRATIVA

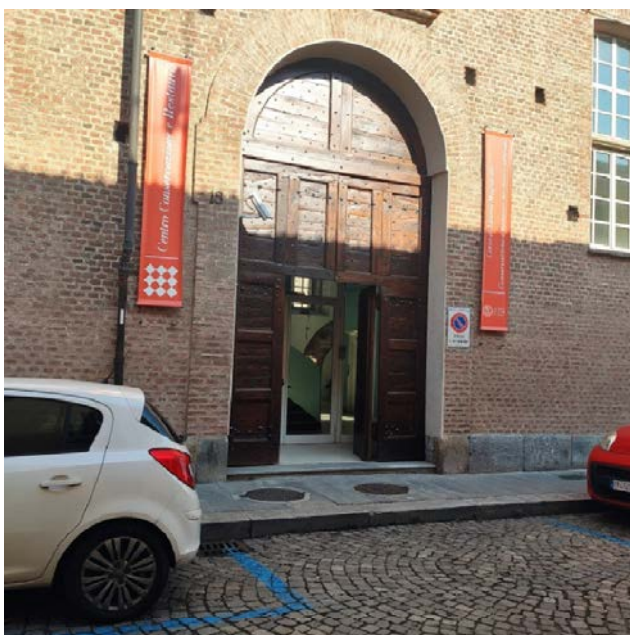
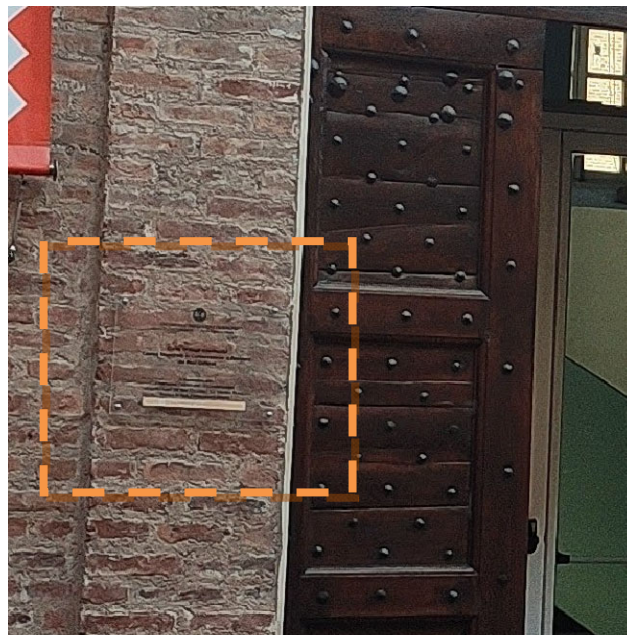
Le indicazioni su orari e contatti sono scritte su una targa trasparente posta a sinistra del portone, con una grafica nera, molto ridotta e poco visibile. La targa trasparente risulta poco visibile perché scompare nella texture dei mattoni facciavista della facciata storica. La comunicazione in ingresso risulta scarsa e non sono presenti targhe tattili o una illuminazione che permetta la riconoscibilità e la lettura a persone con disabilità.

Nella bussola di ingresso con porte vetrate apribili verso l'interno, sono poste delle vetrofanie a forma di cerchio di colore arancione che segnalano la presenza di vetri, non è presente nessuna'altra informazione.

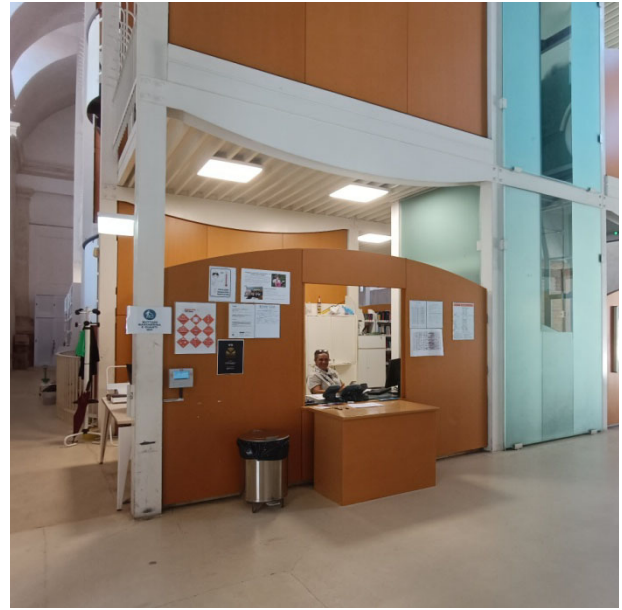
L'area della reception / controllo presenta materiale informativo applicato sulla struttura divisoria, ma in modo disordinato e non facilmente leggibile.

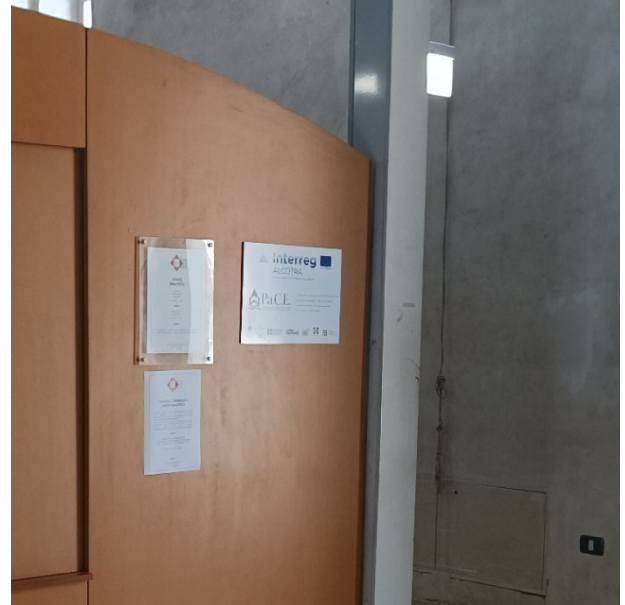
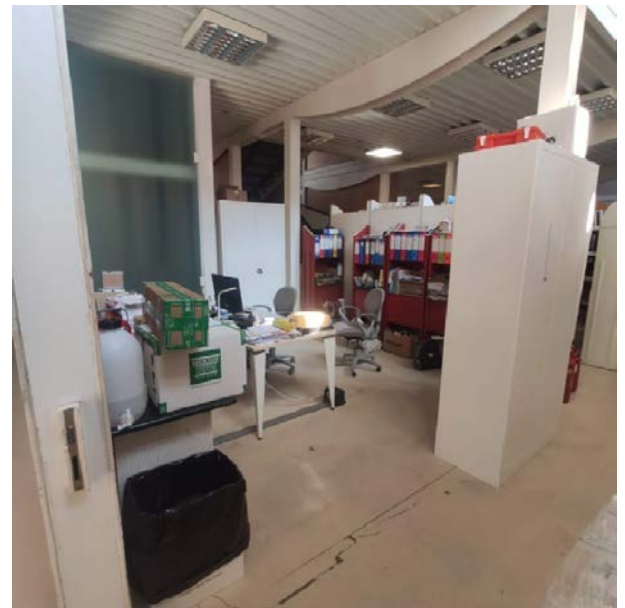
Gli orari e la modalità di accesso alla Biblioteca sono indicati in un foglio posto a sinistra dell'ingresso, protetto da un pannellino in plexiglass, la grafica è nera su sfondo bianco, ma è molto ridotta come dimensioni e di difficile lettura. A fianco è posta una targa riportante le sponsorizzazioni dell'intervento di rifunzionalizzazione del 2005 che hanno permesso la nascita del Centro del Restauro.

Inoltre la presenza di altra attività attigua (ufficio servizi tecnici e acquisti) interferisce con una comunicazione chiara e univoca dell'ubicazione della Biblioteca quale servizio aperto al pubblico, e a volte, anche se in modo temporaneo, interferisce anche con l'accessibilità per via dei materiali che vengono depositati nell'area di passaggio, stante la funzione dell'ufficio.

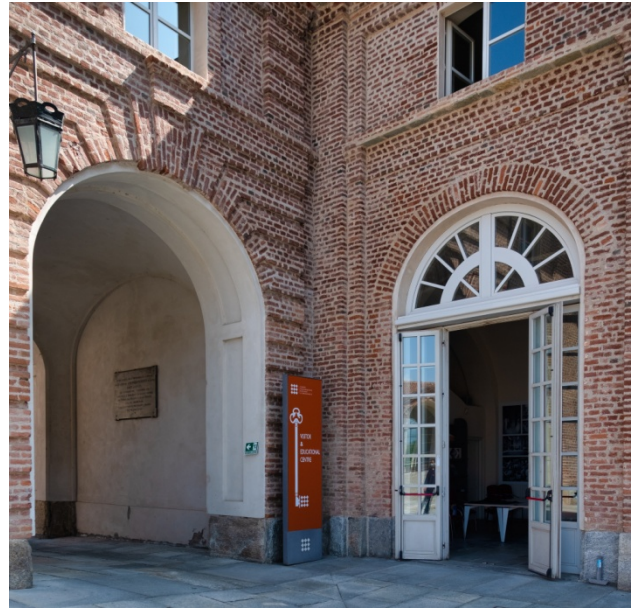
Nella manica A da dove accedono i gruppi delle visite guidate programmate, sono del tutto assenti pannelli informativi / targhe esterni posti in prossimità dell'accesso principale, ad eccezione di un totem posto sul lato sinistro del Visitor Center che lo segnala, ma non offre nessuna informazione su utilizzo, orari ecc.

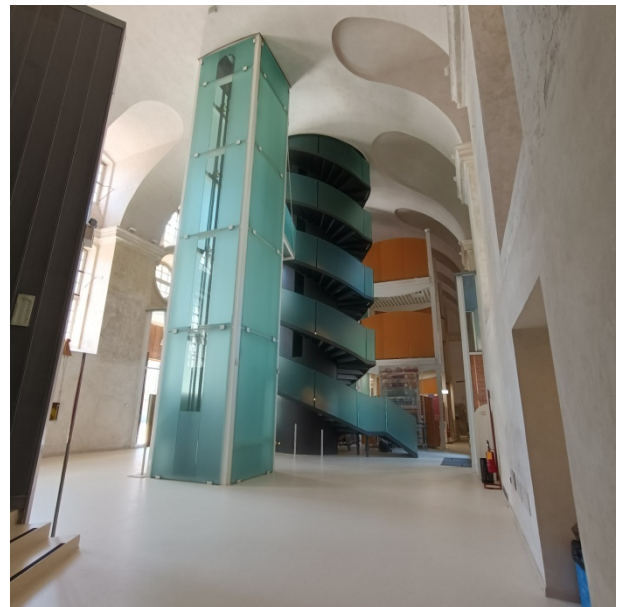
Scarseggiano anche internamente in questa manica la segnaletica di orientamento e le aree di accoglienza e sosta, rendendo un po' anonimo il percorso di visita, completamente affidato solo alla presenza della personale addetto alla visita guidata.

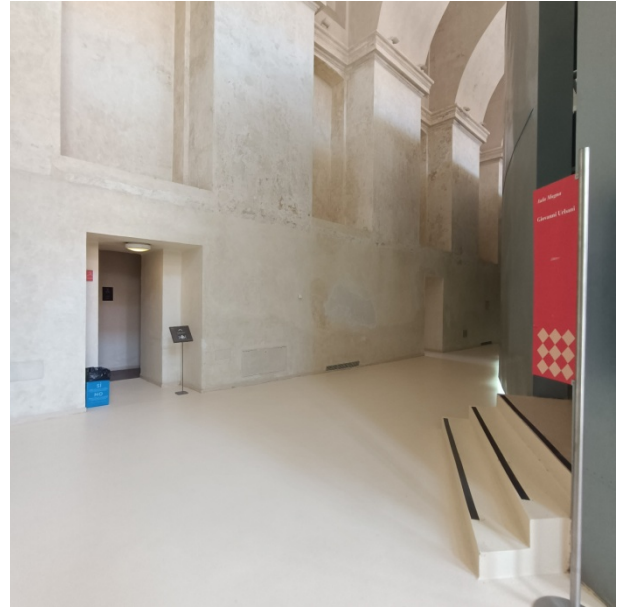
In questa manica è però presente l'Aula Magna, spazio che viene utilizzato per introdurre le visite guidate di gruppi e di scolaresche, per convegni e per meeting organizzati non solo dal CCR, ma anche da altri promotori che possono affittare lo spazio per eventi.

Si rende necessario quindi includere anche questo ambiente nella programmazione di interventi per il miglioramento dell'accessibilità sensoriale e cognitiva implementando le mappe di orientamento e la segnaletica e rendendola uniforme con quanto previsto per la manica B, collocando i pannelli e le targhe in punti chiave di riferimento.

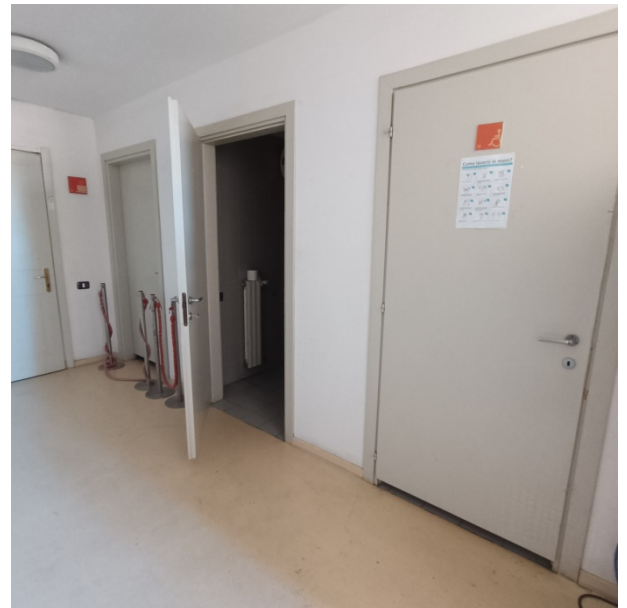
Anche in questa manica sono presenti alcuni pannelli posti su piantane metalliche mobili, ma di forme e colorazione diversa, così come anche i pittogrammi per il riconoscimento dei servizi igienici. La riconoscibilità immediata di una segnaletica uniforme e dotata di caratteristiche di universal design è sicuramente auspicabile e garantisce l'aspetto dell'accessibilità percettiva e sensoriale per un utenza ampliata.

Il Visitor Center nell'ottica del miglioramento dell'accessibilità potrebbe rappresentare l'ambiente adatto per il nuovo ingresso alla struttura per le visite guidate sia perché è più facilmente risolvibile la criticità inerente il superamento delle barriere architettoniche (dislivello di quota di 4 cm rispetto all'esterno), sia perché è un locale ampio, ma circoscritto per contenere pannelli e installazioni multimediali adatte ad un'utenza ampliata.
